Résumé de la réparation des longerons de voilures de CAP10B par renforcement des semelles bois avec des semelles en UD carbone sur l'intrados et l'extrados.

2 – Nouvelle procédure du SRM : 57-10-CB 10 GM200.

GM200 réparation voilure

Type : CAP 10B

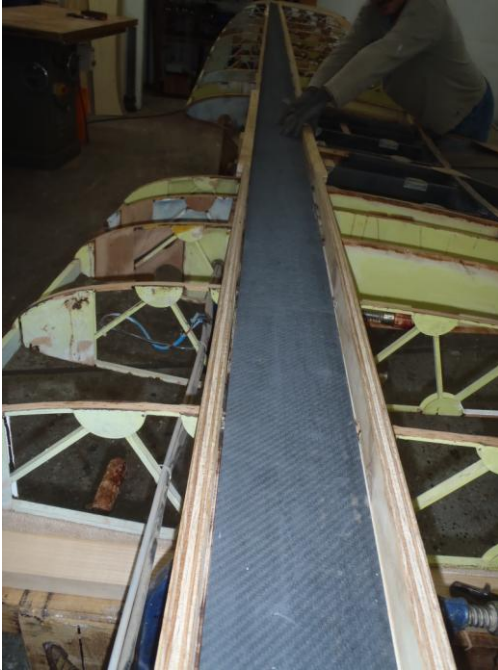
- La première semelle carbone concerne l'extrados de la voilure, elle est ajustée afin d'épouser et de s'incruster entre les âmes en contreplaqué, (Photo N°1). Elle est ensuite collée et serrée (Photos N°2 et 3).

N°1 Ajustage et repérage des semelles carbone.

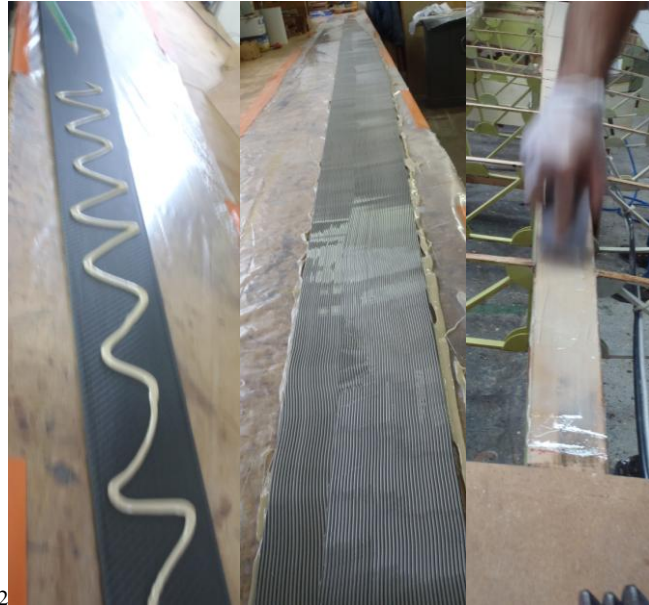
N°2 Cordon de colle déposé, strié, sur carbone et longeron bois de voilure.

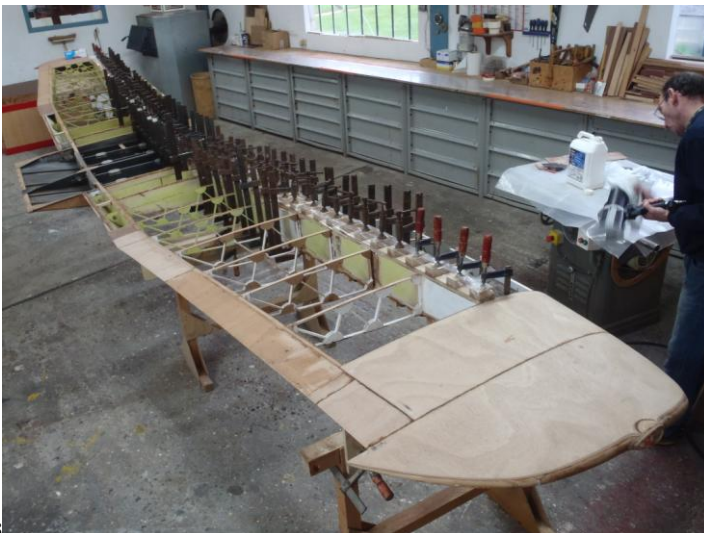
N°3 Extrados sous presses.

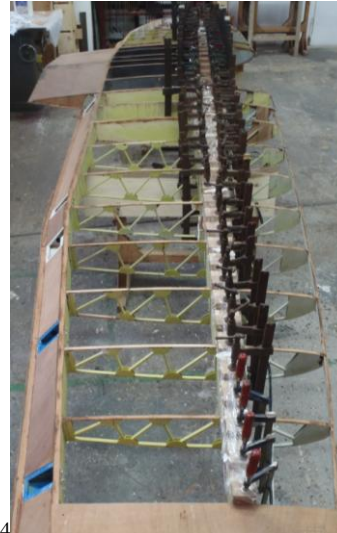
- La deuxième semelle intrados est collée exactement de la même manière que la première (Photos N°4).

N°4 Intrados sous presses.

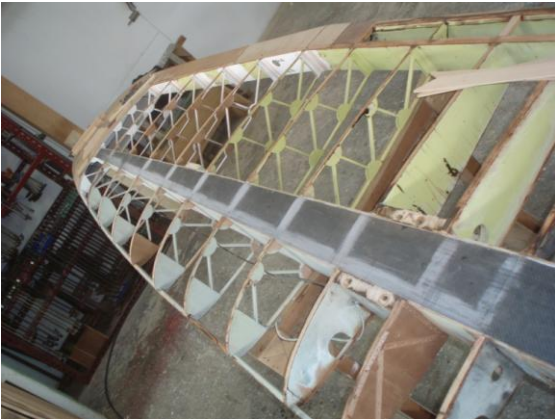
N°5

- Pour atteindre la première lame de semelle de longeron, il a fallu enlever les revêtements et aussi couper les baguettes de nervures, enlever les remplissages, couper les renforts de nervures 1, 2 et 3, enlever le contreplaqué 20/10^{ème} bouleau qui reprend les cales de train et enlever la semelle de renfort centrale intrados.

Tous ces éléments sont remis en place. (Photos N°5, 6 et 7).

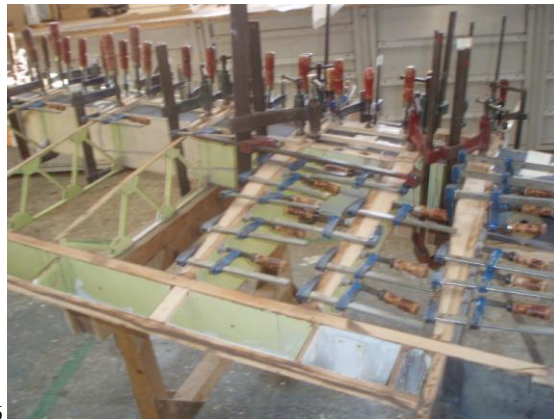
N°6

Raccordement des baguettes de nervures et remise en place des renforts et remplissages.

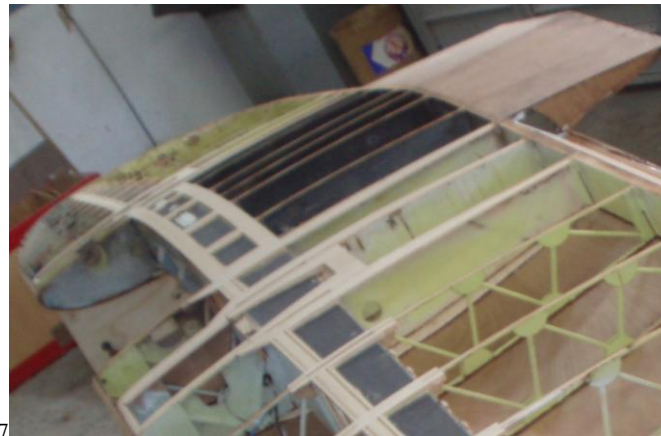
N°7

Des remplissages remplacent la semelle bois de renfort intrados centrale.

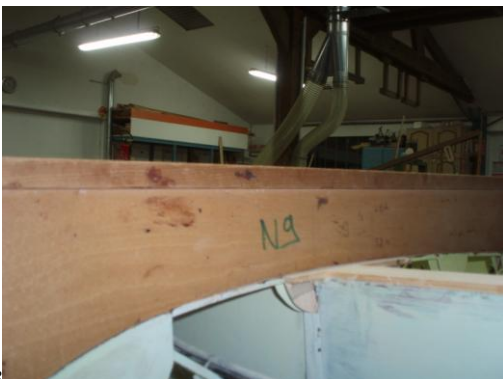
La remise au profil des faces est effectuée à l'aide des gabarits de contre-profil (Photos N°8 et 9).

Mise au profil.

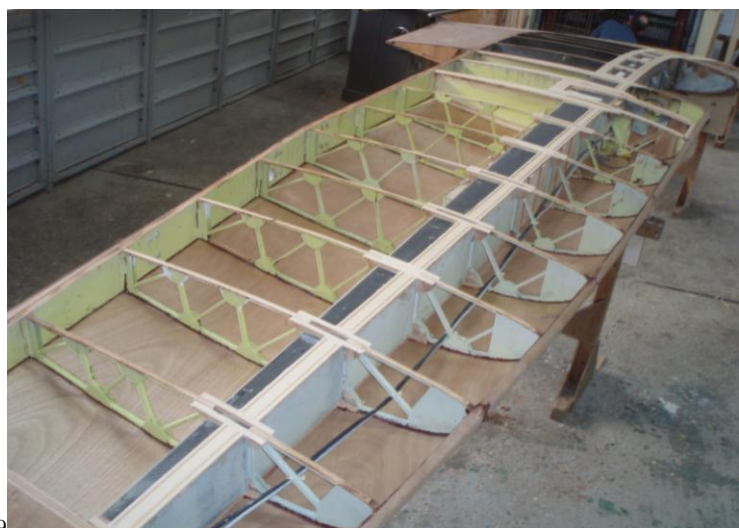
N°9

Ensemble mis en forme en dessous, la partie centrale est différente (plus de semelle).

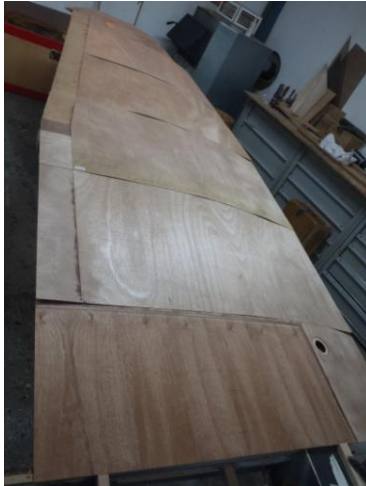
N°10

- Les panneaux de revêtements sont remis en place. (Photos N°10, 11, 12, 13, 14 et 15).

Ajustage des panneaux.

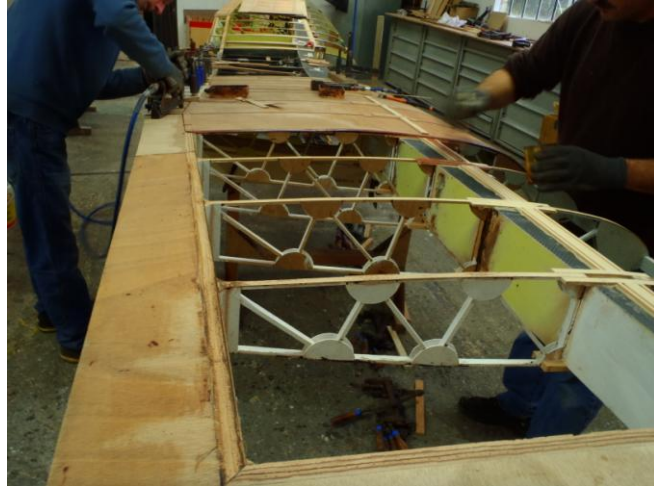
N°11

Collage des panneaux.

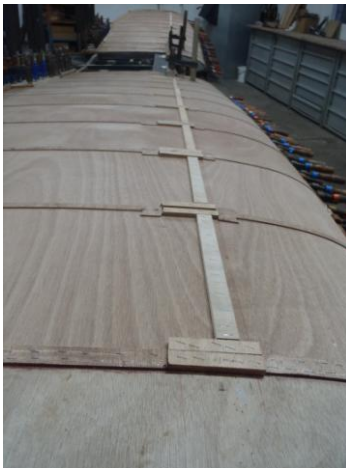
N°12

Voilure coffrée.

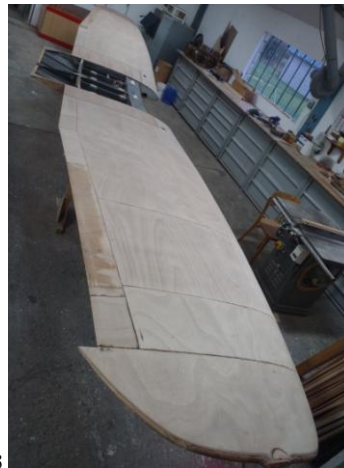
N°13

Revêtements extradors finis.

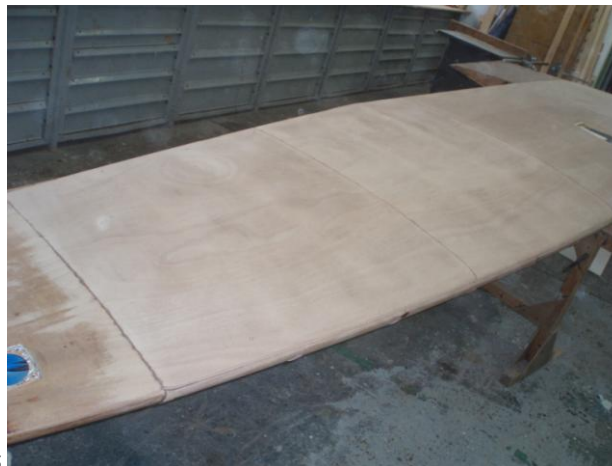
N°15

Revêtements intrados finis.
